ATピン施工上の注意点

### ATピンによるダクトへの溶接施工

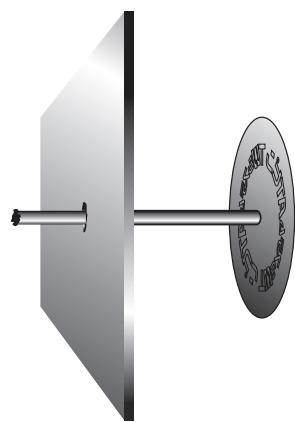
#### 原因1 薄い鋼板への施工

TWシステムの溶接力に耐えるにはダクトの板厚が下表以上なければなりません。  
板厚が下表未満のダクトに施工した場合、ダクトを貫通しATピンが刺さっているだけの状態となり、止め付けになっていません。  
施工前にはダクトの板厚を必ず確認して下さい。

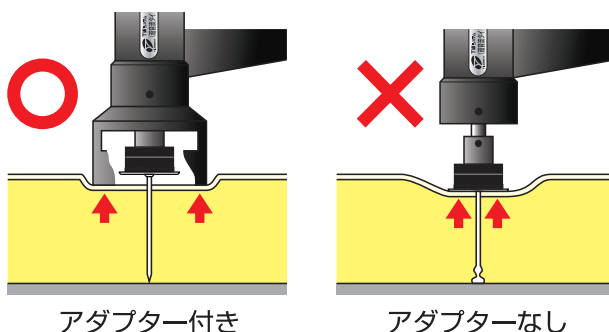
#### 原因2 アダプターの未装着

アダプターがないとガラスウールの反発力が発生し、ATピン先端が下地から離れてしまう可能性があります。アダプターは溶接時に発生するガラスウールの反発力を抑え、溶接完了までピン先端が確実に下地へ接している状態を保持させる働きを持っています。確実な施工を行なうためにアダプターを装着した状態でご使用下さい。

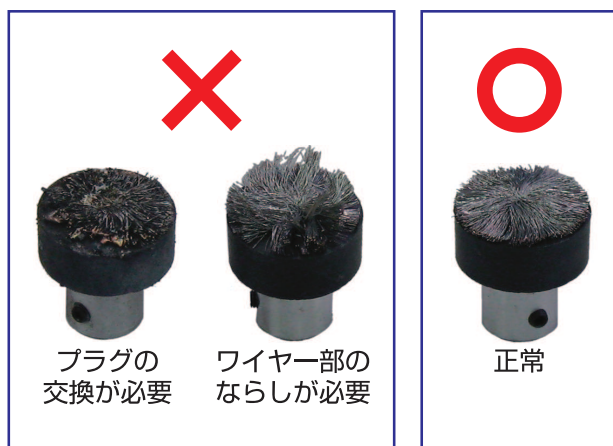
#### 原因3 プラグの消耗

プラグが消耗するとザガネ部分でスパークし溶接が安定しません。また、ワイヤーが乱れたり、汚れたりしているとプラグの消耗が速くなります。  
プラグの消耗や汚れがひどい時は、新しいプラグに取り替えて下さい。

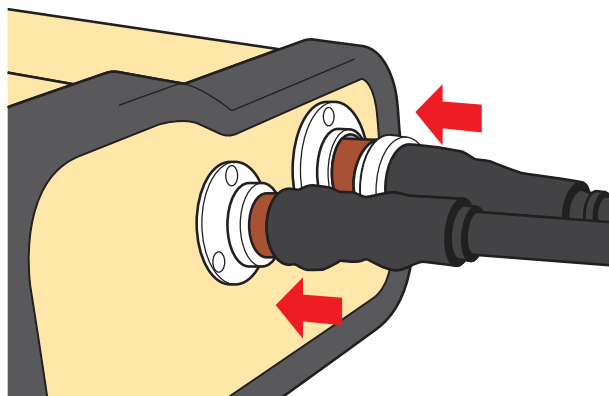
#### 原因4 ケーブルの差し込み不足

溶接機本体と溶接ガン及びアースがしっかりと取り付けられていないため、通電不足による溶接力低下の原因となります。また、故障の原因にもなりますので、それぞれ所定の位置にしっかりと取り付けて下さい。

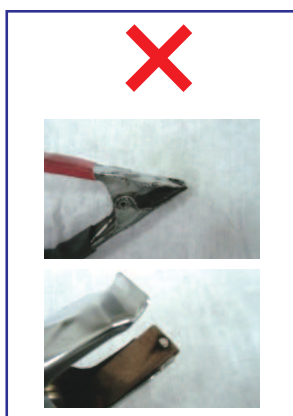
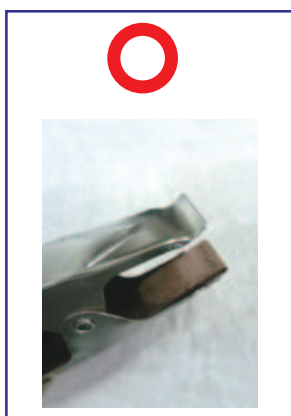
#### 原因5 アースクリップの損傷

アースクリップや下地が汚れていたり、止め付けがゆるいとスパークが発生し、火傷やケガをする恐れがあります。また、一度スパークすると電極に凹凸が生じ次に使用する時はスパークしやすくなります。アースクリップの電極銅板が著しく損傷した場合は、修理・交換をして下さい。

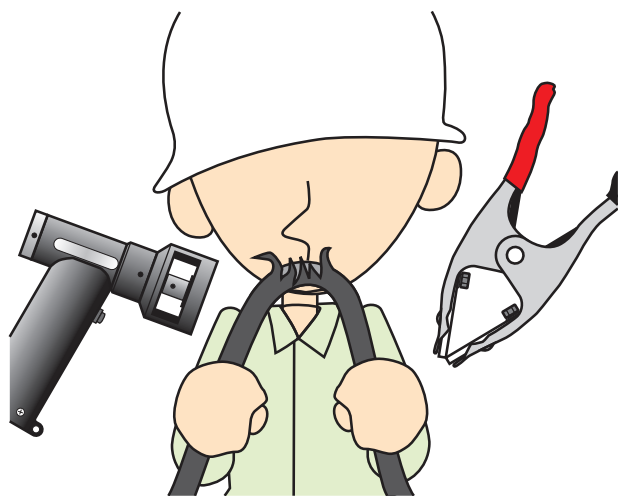
#### 原因6 機器の損傷

使用する機器に損傷があると、溶接不良をおこしたり、火傷やケガをする恐れがあります。施工前に機器に損傷がないか確認して下さい。損傷が認められた時には、修理・交換をして下さい。

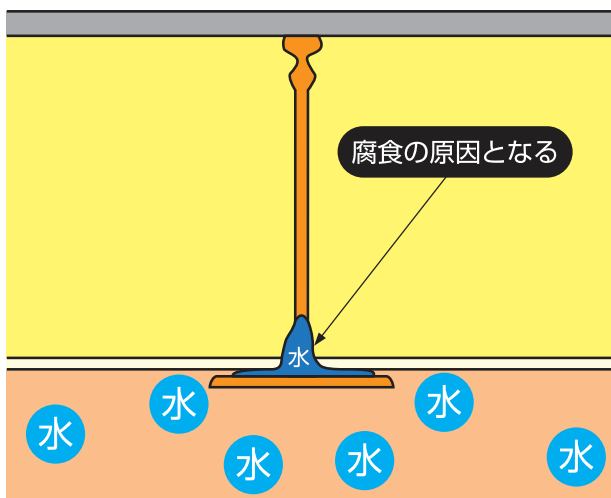
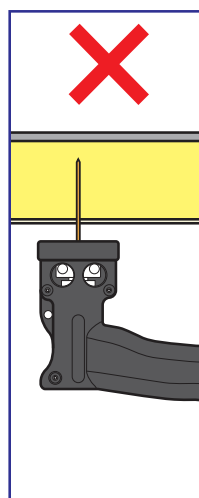
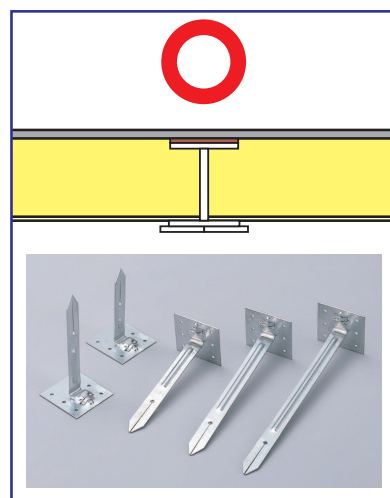
#### 注意 水がかり

金属は腐食性因子が存在する環境では腐食が一気に加速することがあります。水がかりする箇所への施工は充分注意して下さい。

水がかりの場所はブロングアンカーを推奨します。

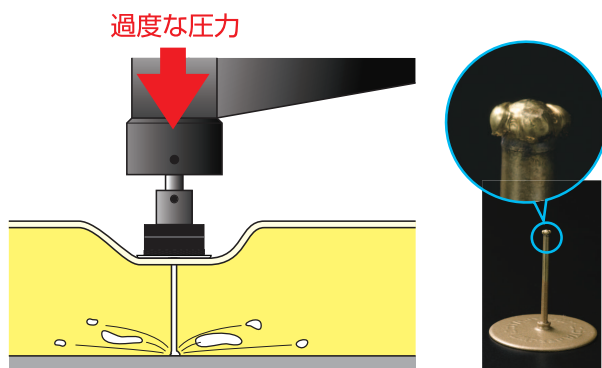
### 原因1 圧力のかけ過ぎ

ATピン先に圧力をかけ過ぎますとピン先端に溶解する「ろう」が飛び散り溶接に必要な溶解「ろう」の量が低減し溶接不良の原因になります。溶接施工時にはガン内に装着しているバネの力で圧力を調節していますので、それ以上の圧力が加わる施工は避けて下さい。

※アダプターの無装着や必要以上の押し付けが原因と言えます。

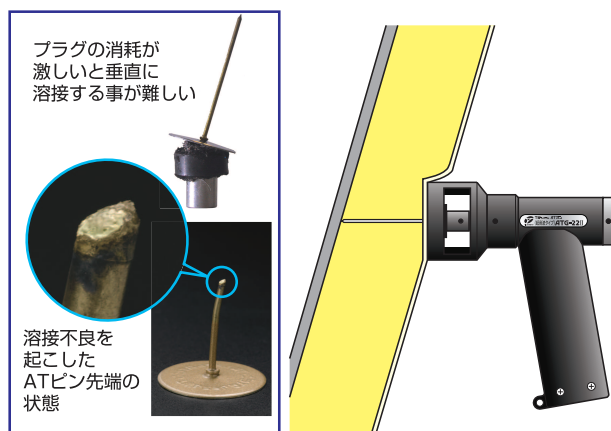
### 原因2 斜め撃ち

プラグの消耗などでまっすぐにしているつもりでもピンが斜めになるなど、下地とピンが垂直に接していない場合、十分な溶接力が発揮されないことがあります。また、下地が斜めになっている場所へ溶接する時に、ピン先端が滑ったり動いたりすると溶接不良を起こすこともあります。

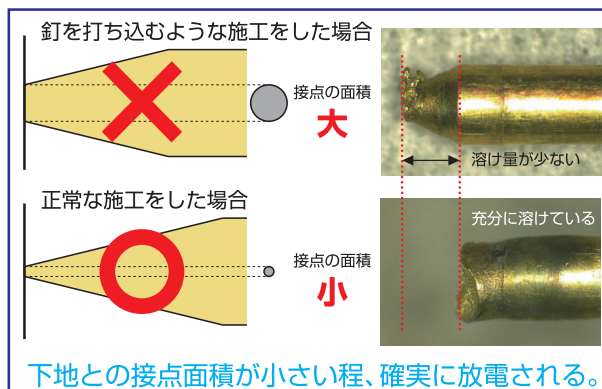
### 原因3 釘を打ち込むような施工

TWシステムは下地とATピン先端の接触部分で放電させ、その時発生する熱でATピン先端を溶かして溶接しますので、下地へ軽く押し付ける程度でも十分な溶接力が得られます。釘を打ち込むような施工では通電される前にATピン先端がつぶれてしまい、確実に放電が行われません。そのために十分な溶接力が発揮されず、溶接不良の原因となります。

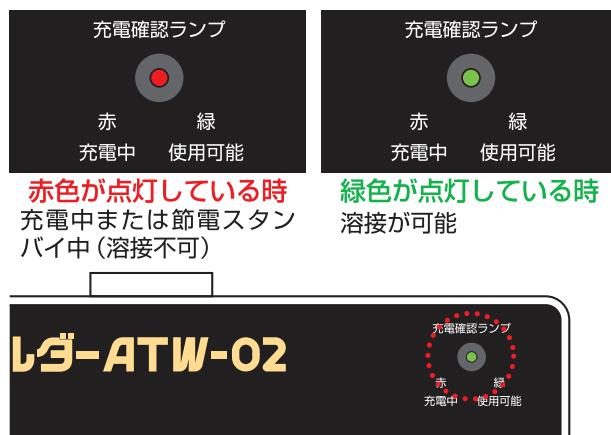
### 原因4 早撃ち

ATS-212L及びATS-322II は約2秒の溶接間隔をあけて作業して下さい。これ以下の間隔で作業された場合は、溶接力が低下し確実な溶接がされない恐れがあります。尚、電源ランプの色で溶接作業の可否が確認できます。

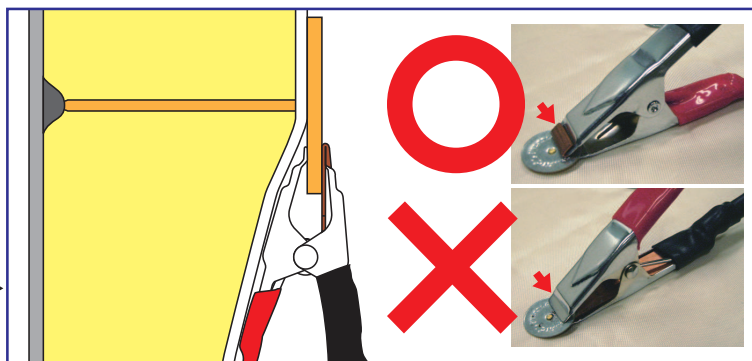
ATピンの絶縁処理がされていない面（座金の片面）にアースクリップの銅板が確実に密着するように挟んで下さい。

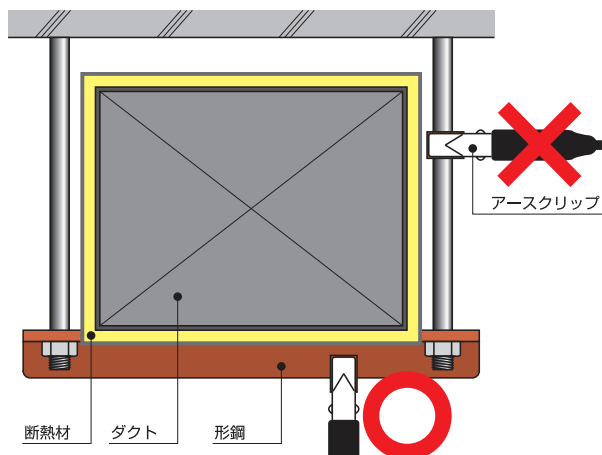
### 原因2 溶接箇所から離れてアースを取っている

アースを取る位置は溶接する箇所のすぐそばにして下さい。吊り金具やフランジをまたいでアースクリップを接続した場合、スパークが発生し、周囲の材料が損傷したり、火災や火傷のもとになりますので注意して下さい。

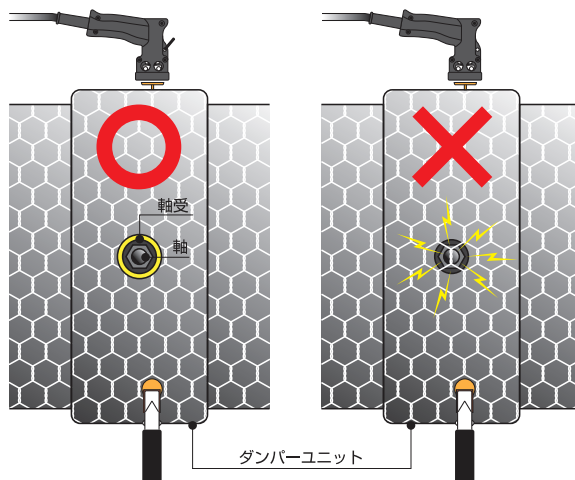
ダンパーユニットの場合、表面に設置される金網やアルミクロスなどの導電体が駆動ユニットの軸受けやハンドルなどの駆動部に接触しないように注意して下さい。軸受け部でスパークし、損傷する恐れがあります。

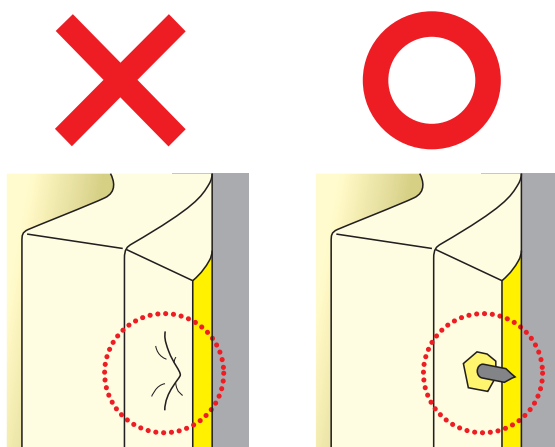
#### 原因1 GCの巻き込み

GC貼りの端部はガラスクロスが裏面まで回り込んでいる場合があります。ガラスクロスに邪魔され下地へピン先端が接触していない場合は溶接不良を起す恐れがありますので、取り除いてから溶接作業を行って下さい。

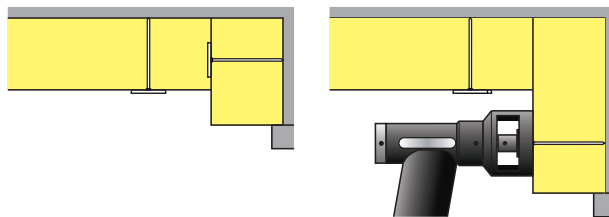
#### 原因2 コーナー部分への斜め撃ち

ダクトの吹き出し口のコーナー部分ではATガンのアダプター径の長さが合わない場合があります。こんな部位には、ついATピンを斜めに撃って処理しがちですが、十分な溶接力が発揮されなかったり溶接不良を起こすことがあります。

アダプター付きで溶接するのに必要なスペースが確保できるか確認し、ダクトとグラスウールの間に隙間ができないようにできるだけ密着させます。その後ATピンが垂直に溶接できるように施工します。

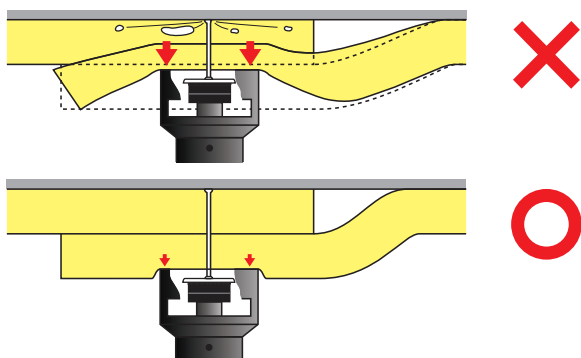
#### 原因3 強引な溶接

グラスウールの重なり部分は当然厚みが2倍になります。他の部分と同じ長さのピンを使用して施工した場合、圧力をかけすぎた施工により溶接強度が不足するうえ、グラスウールの自重と反発力によりATピンにかかる荷重が大きくなりピンがはずれることがあります。

グラスウールの重なり厚にあった長さのATピンをご使用下さい。

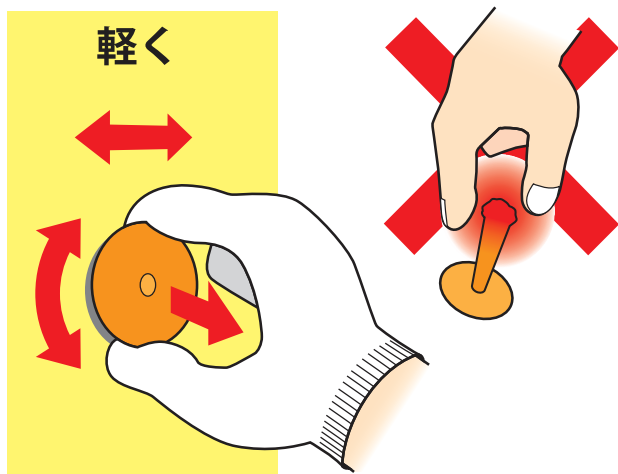
#### 注意1 高温に注意

溶接後にピンを引っ張ったり、ねじったり、揺らしたりして自主点検をされる事をお勧めします。溶接不良などで抜けたピンの先端部分は高い熱を発していますので、素手で触らないで下さい。
